## Taköversyn Samfällighet Stommen Landvetter

Översyn är utförd 28/12-29/12 2015.

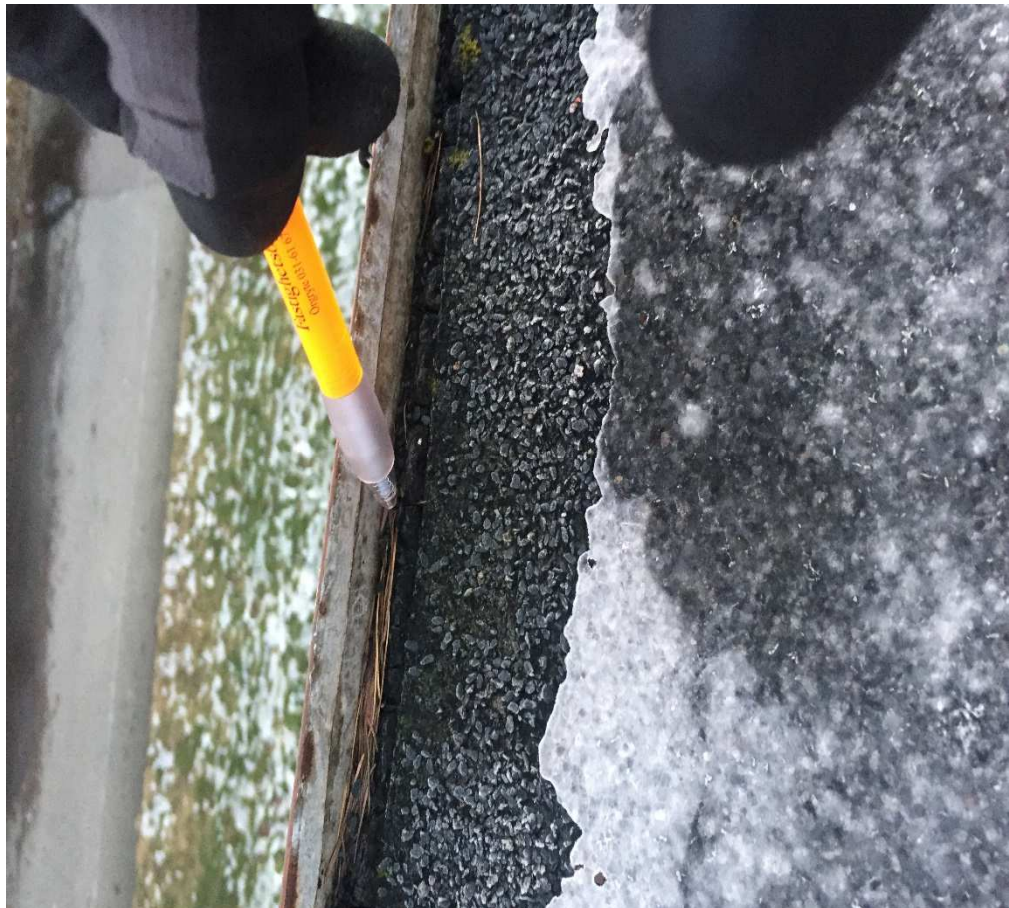
Detta är Bild 1.

Bild visar anslutning mellan papp och krönplåt. Det är sprickbildningar mellan papp och plåt, pennan som syns går att sticka in på flertalet ställen. Åtgärd är att montera en krönregel i trä som sedan täcks in med papp som viks ner på utsidan, sedan monteras en krönplåt ovan.

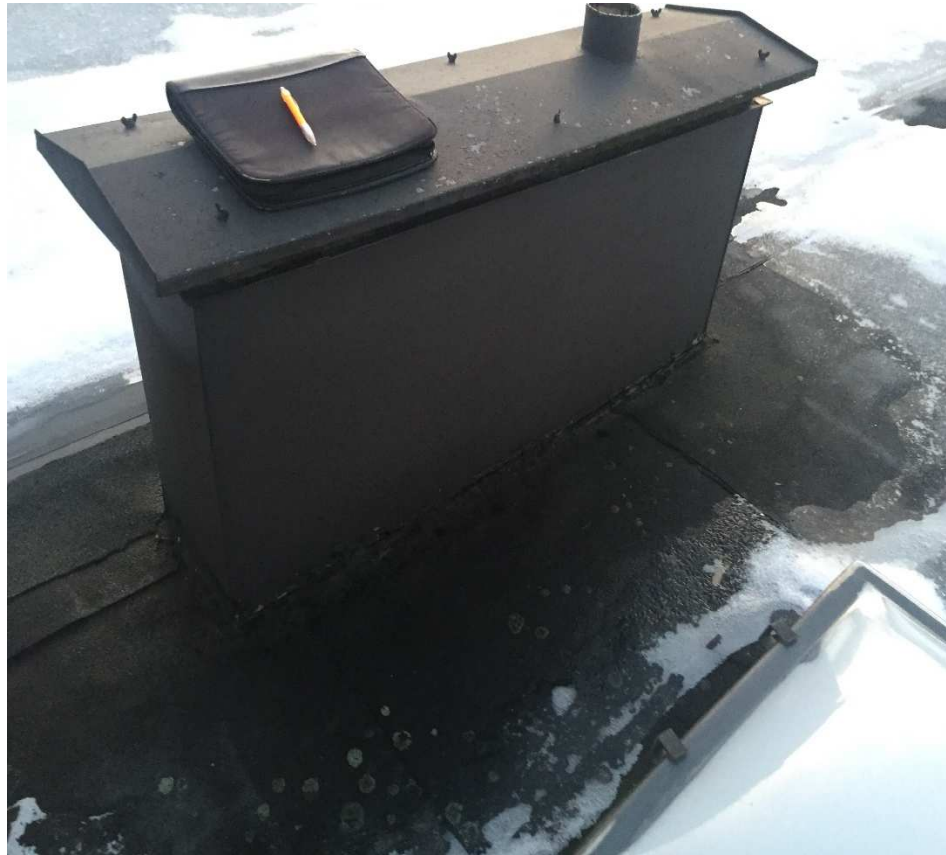
Detta är Bild 2.

Bild visar ventilations huv som varje bostad har. Anslutning mellan papp och plåtbeslag till huvan är en läckagerisk då pappen ej är uppvikt, denna huv är ej intäkt.

Detta är en generell bild som många har. Ventilations huven är åtgärdad i anslutningen mellan papp och plåt. Det har smetats på en massa i förebyggande syfte som har spruckit sönder. Huven är ej intäkt. Ni som har en huv som ej är intäkt kan göra denna åtgärd själva. Köp icopals takkitt i byggvaruhandeln och ta en spackelspade och smeta på i anslutningen mellan papp och plåt. Detta kan ni även göra på erat takfönster som förebyggande åtgärd. Ni bör göra detta underhåll 1 gång/år och gärna när det är torrt. Bild 2 och 3 går att åtgärda enl detta förslag.

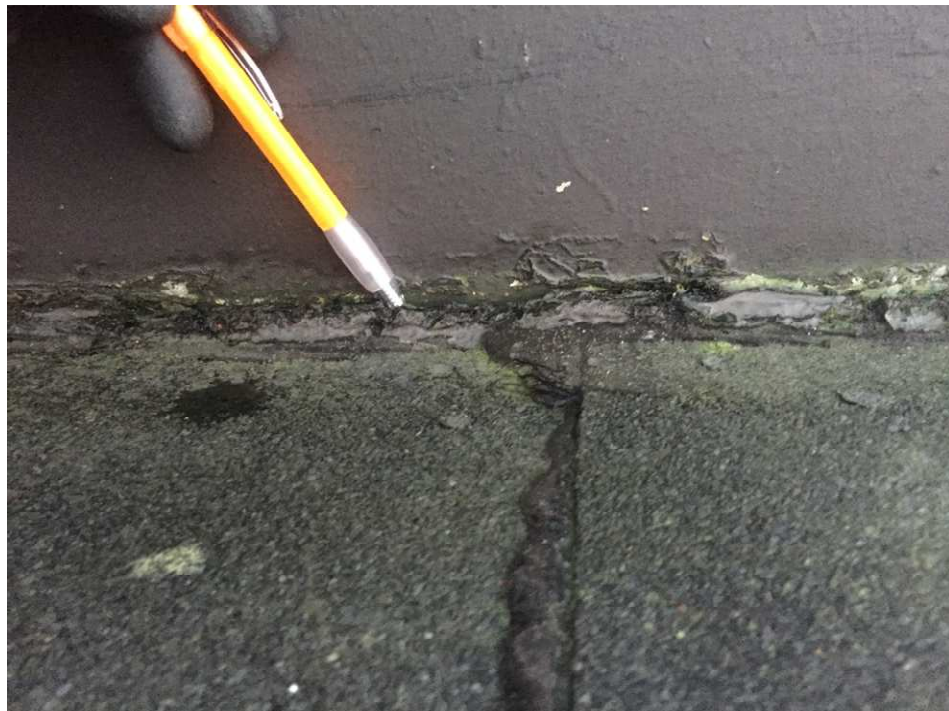
Visar anslutning mellan papp och plåt på ventilations huv som ej är intäkt. Pennan går att sticka in i sprickor som är en läckagerisk. Detta är Bild 3

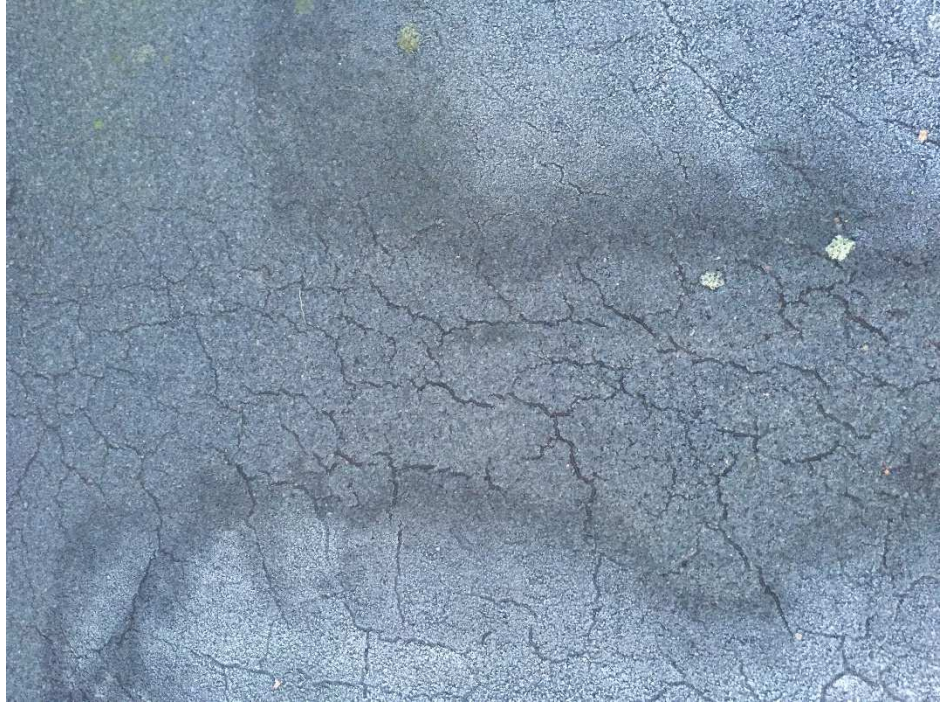
Sprickbildningar på takytans tätskikt. Detta är ett tecken på att taket snart behöver läggas om. Detta är Bild 4.

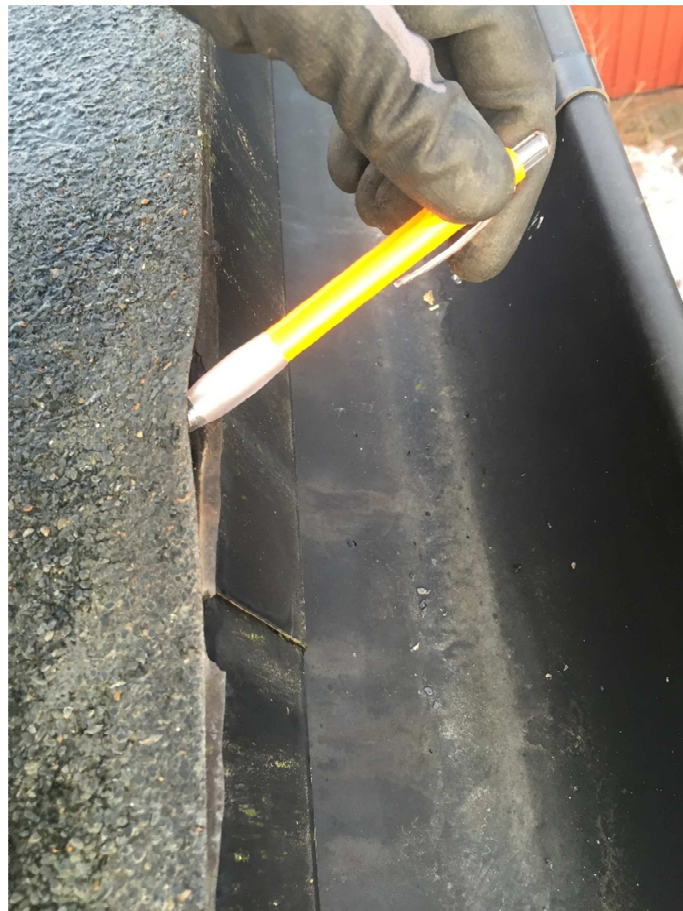
Pappen har släppt mot fotplåten. Detta är en stor läckagerisk och bör åtgärdas snarast med ny fotplåt och papp. Detta är bild 5.

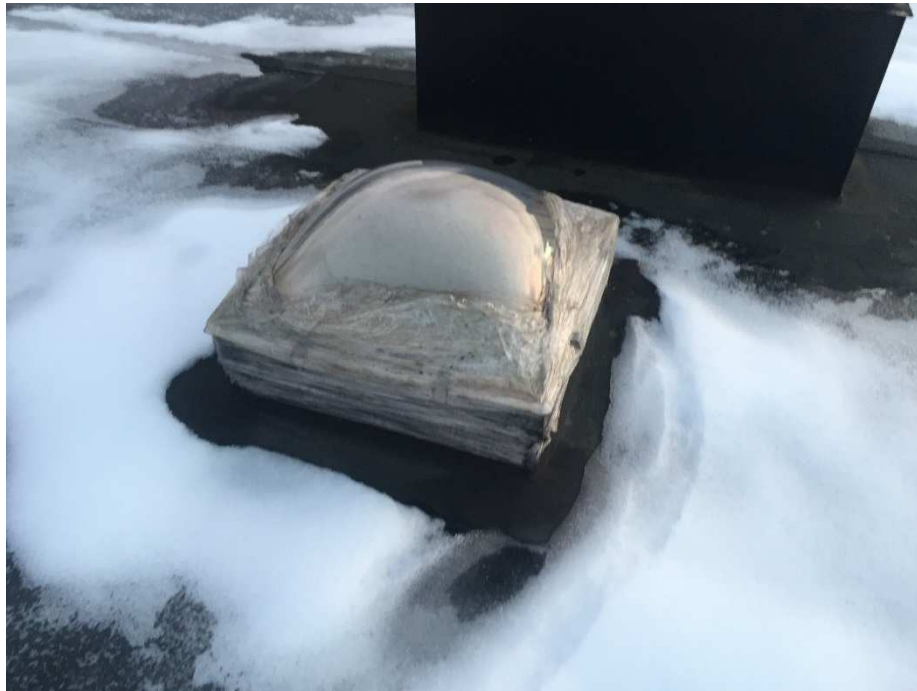
Takfönster på hus nr 21 är intäkt med plast. Detta är bild 6.

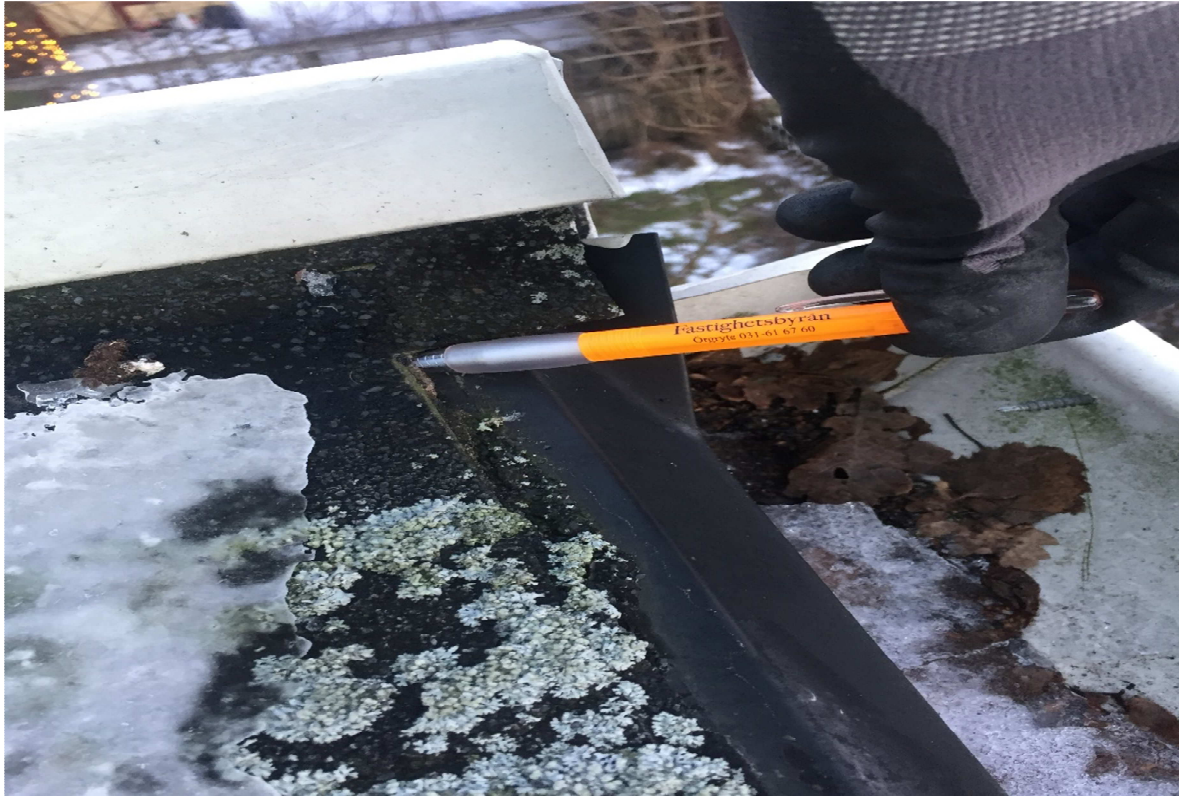
Pappen har släppt i anslutningen mot fotplåten på hus nr 44. Detta är en stor läckage risk som bör åtgärdas. Går att åtgärda enl förslaget till bild 7. Detta är bild 8.

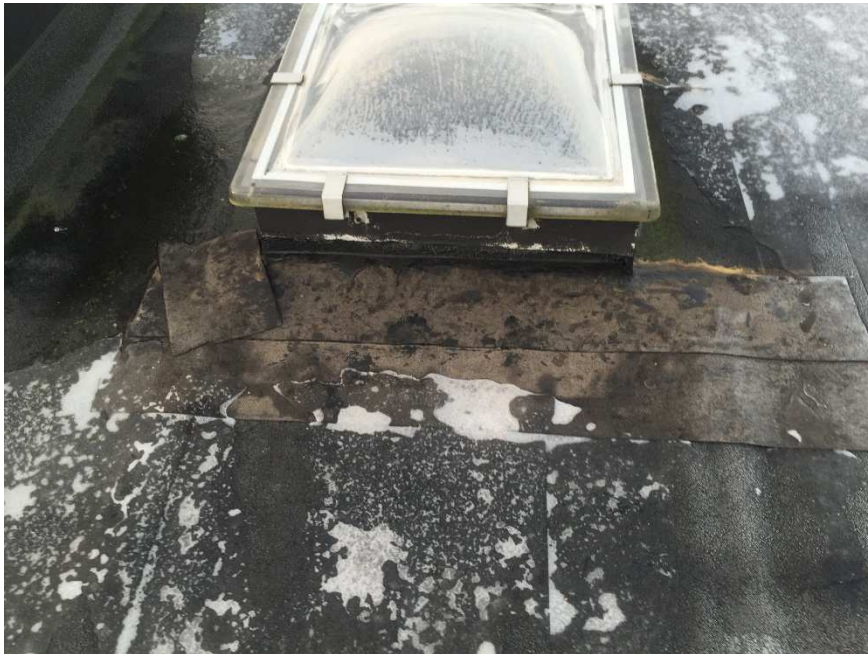
Takfönster på hus nr 115 är åtgärdat med underlagspapp och tak massa. Huv bör täckas in med papp. Läckagerisk. Detta är bild 10.

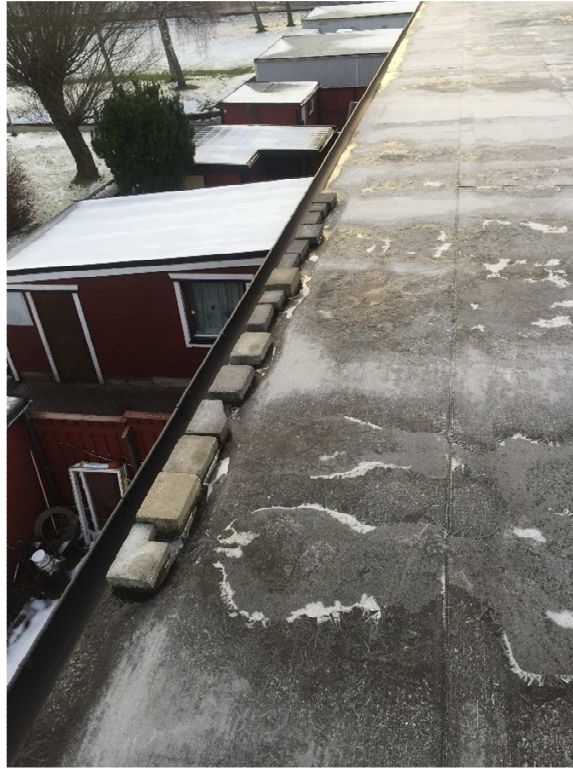
Det ligger stenar vid fotplåten på hus nr 118. Detta är bild 12.

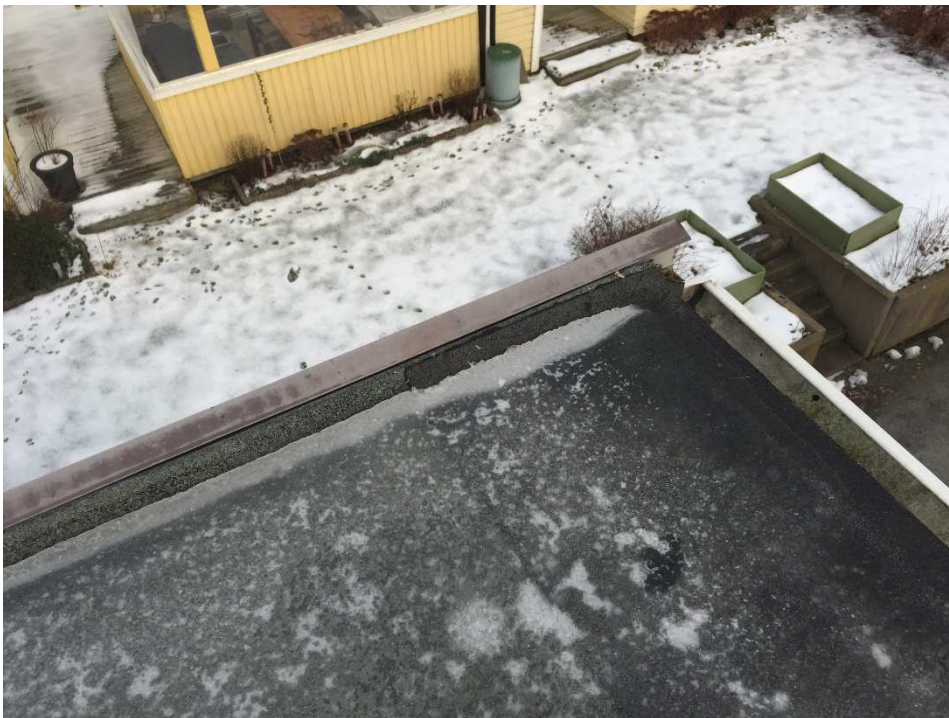
Kronplåten närmast hänggränsen håller på att lossna på hus nr 192. Denna behöver skruvas fast så den inte riskerar att lossna vid blåst och skada någon/något. Detta är bild 14.

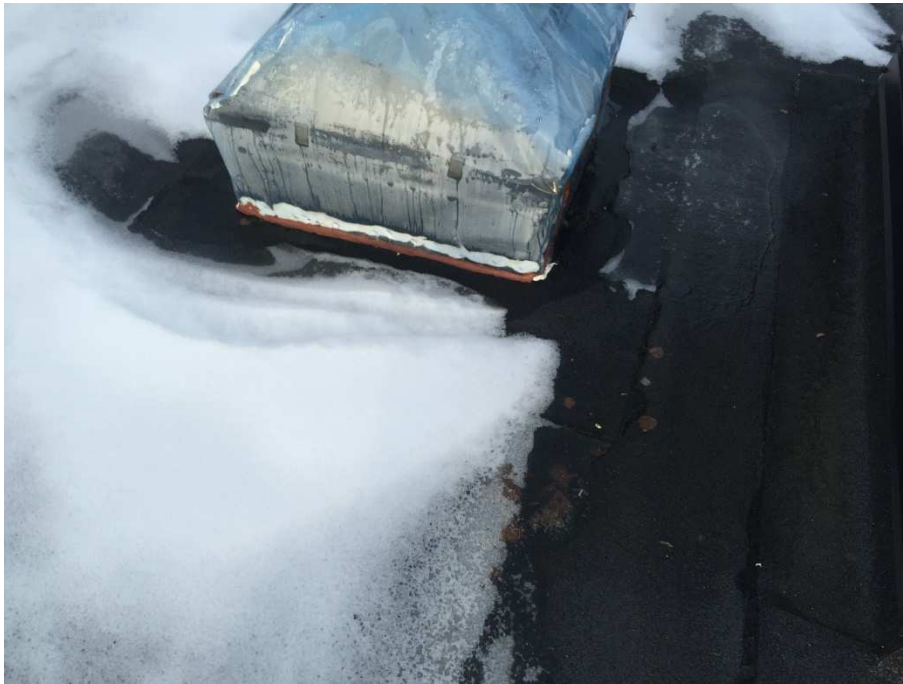
Takfönster på hus nr 181 är intäkt med plastfolie som är fogat mot pappen. Bytas ut till nytt takljus eller täckas in på nytt?! Detta är bild 15.

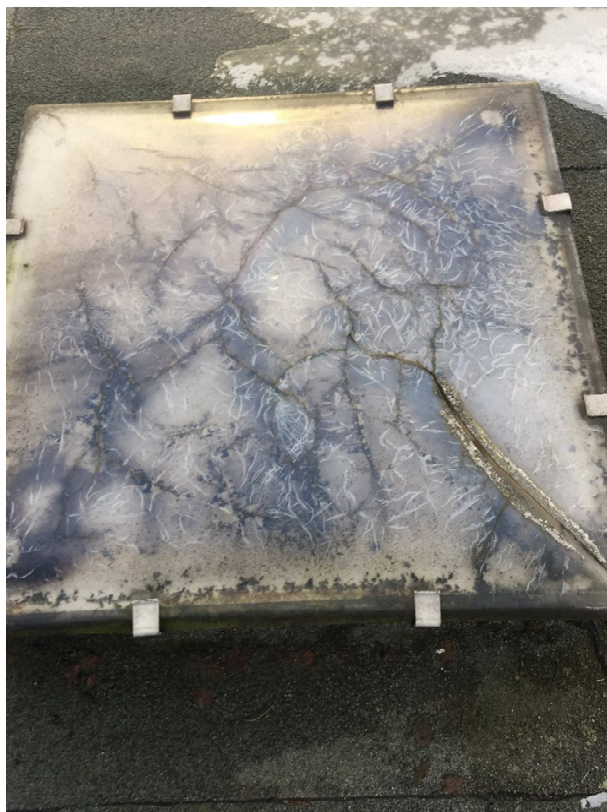
Takfönster på hus nr 195 är sprucket. Detta behöver bytas ut till ett nytt innan det blir läckage. Detta är bild 16.

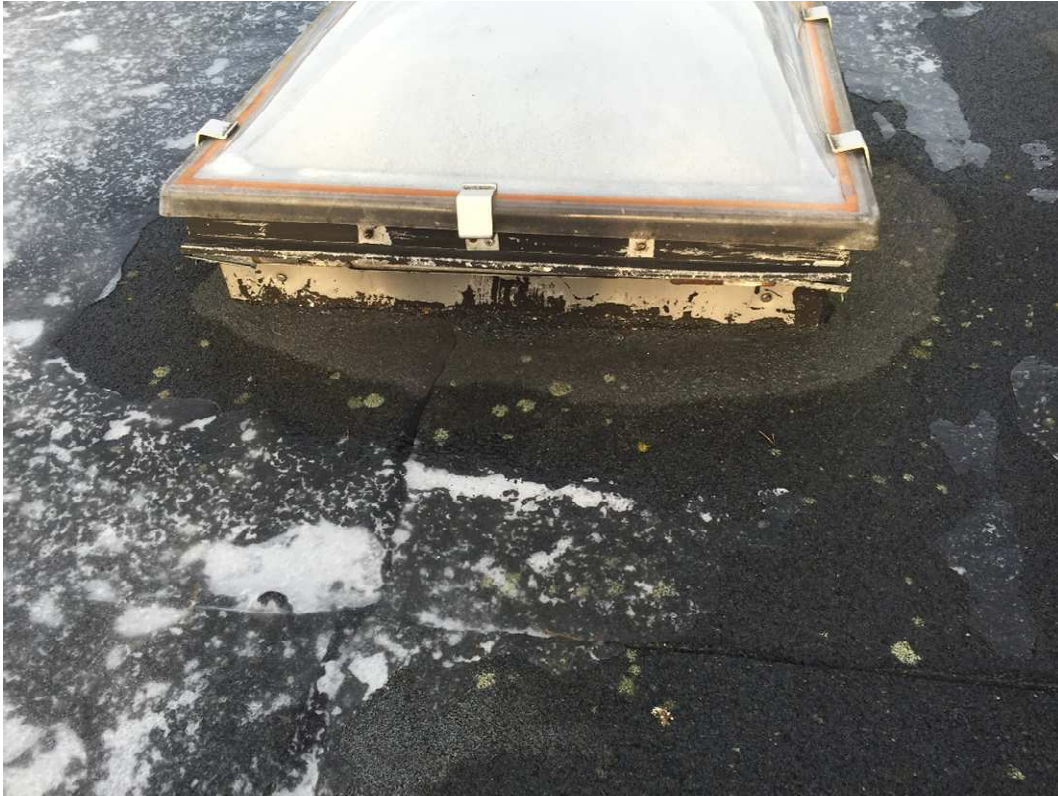
Takfönster på hus nr 243 är ej intäkt. Går att åtgärda enl förslag till bild 7. Detta är bild 17.

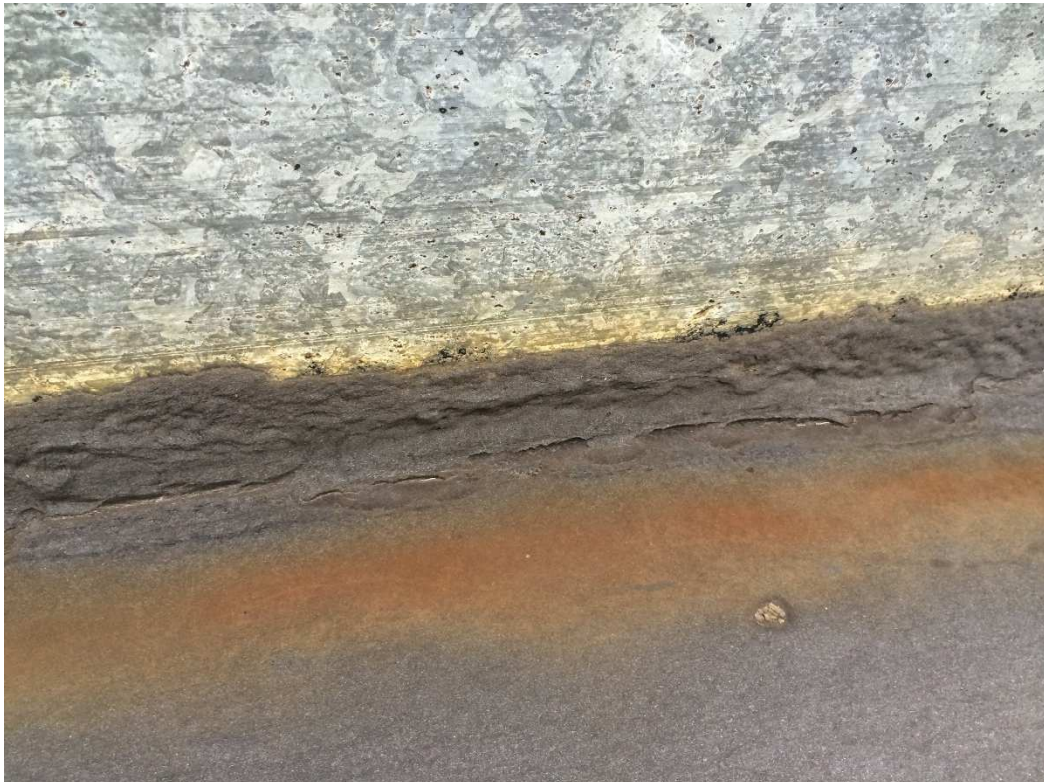
Denna bild tillhör länga 300-310. Generellt är att taket är stryket med tak massa. Det har inte gjorts några intäkningar på huvar eller takfönster. Det har börjat spricka vid anslutning mellan tak massa och plåtbeslag. Detta är bild 18.
