Taköversyn Samfällighet Stommen, Landvetter

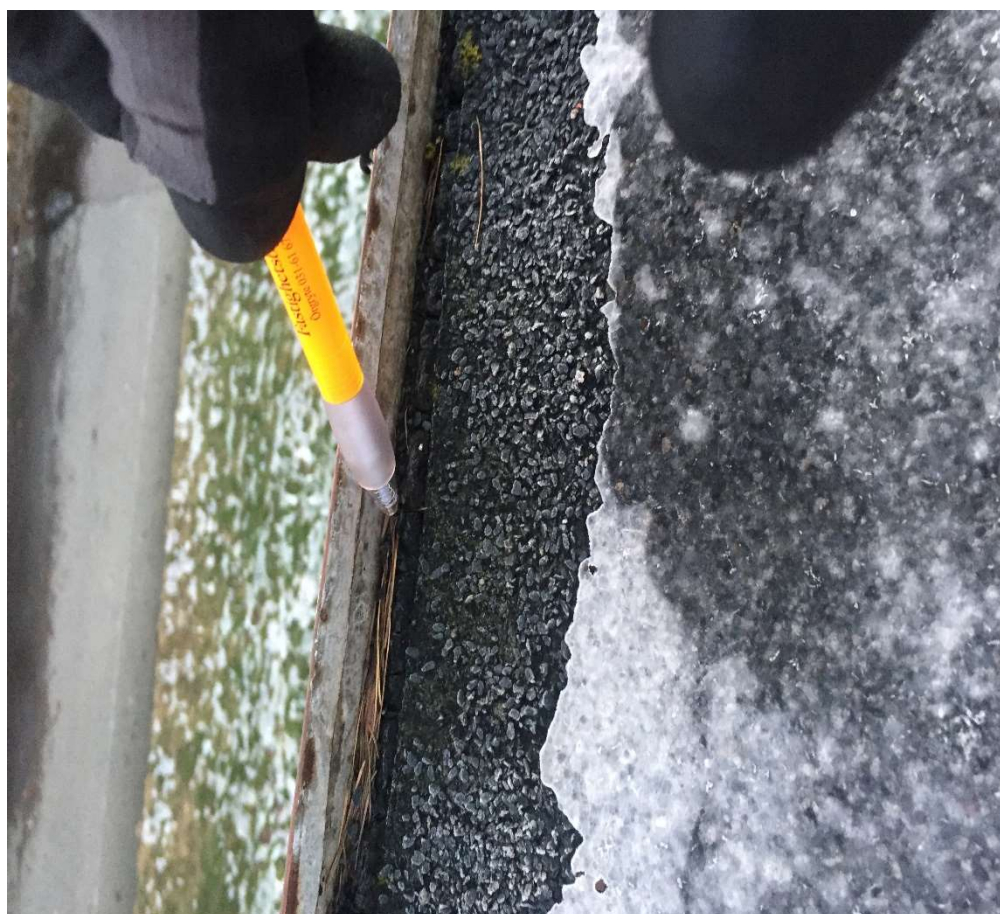
Bild visar anslutning mellan papp och krönplåt. Det är sprickbildningar mellan papp och plåt, pennan som syns går att sticka in på flertalet ställen. Åtgärd är att montera en krönregel i trä som sedan täcks in med papp som viks ner på utsidan, sedan monteras en krönplåt ovan. Detta är Bild 1.

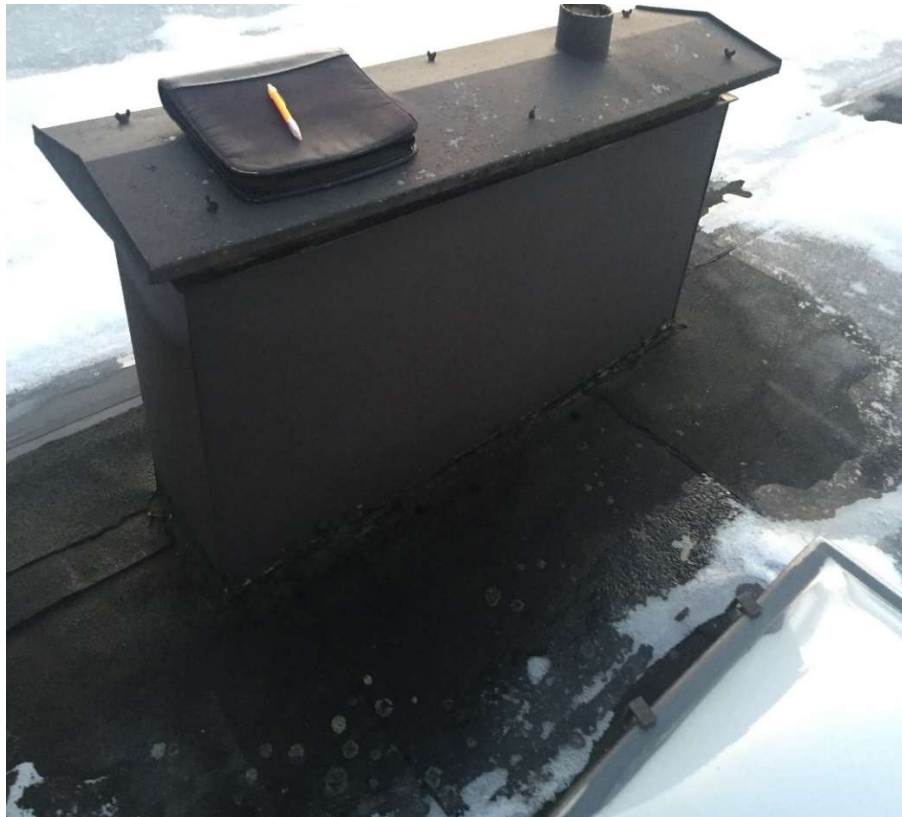
Bild visar ventilations huv som varje bostad har. Anslutning mellan papp och plåtbeslag till huvan är en läckagerisk då pappen ej är uppvikt, denna huv är ej intäkt. Detta är Bild 2.

Detta är en generell bild som många har. Ventilations huven är åtgärdad i anslutningen mellan papp och plåt. Det har smetats på en massa i förebyggande syfte som har spruckit sönder. Huven är ej intäkt. Ni som har en huv som ej är intäkt kan göra denna åtgärd själva. Köp icopals takkitt i byggvaruhandeln och ta en spackelspade och smeta på i anslutningen mellan papp och plåt. Detta kan ni även göra på erat takfönster som förebyggande åtgärd. Ni bör göra detta underhåll 1 gång/år och gärna när det är torrt. Bild 2 och 3 går att åtgärda enl detta förslag. Detta är bild 7.

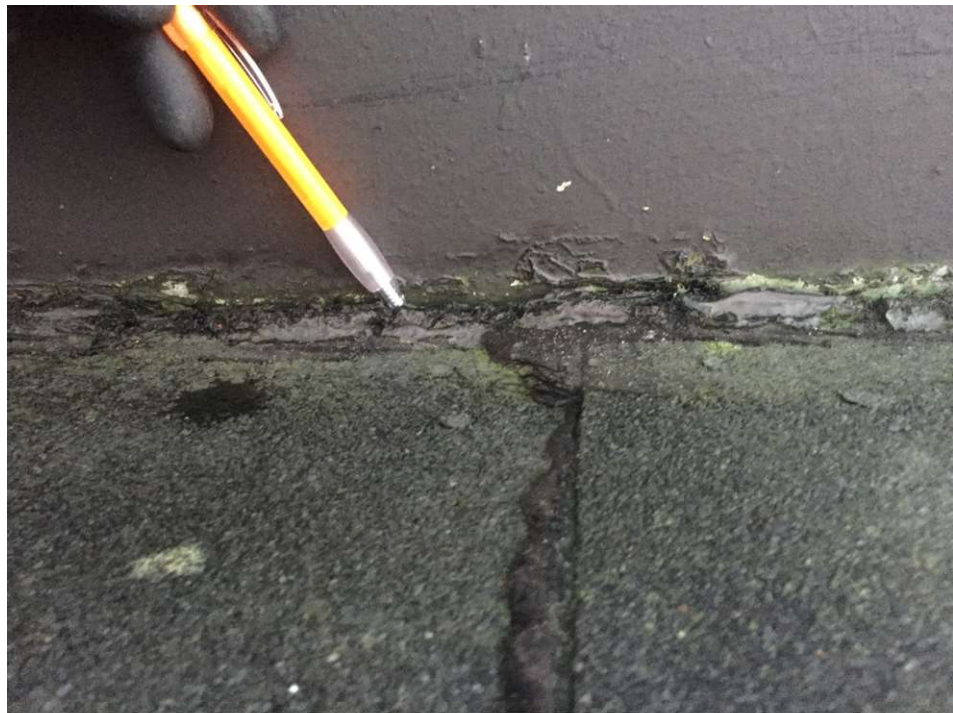
Visar anslutning mellan papp och plåt på ventilations huv som ej är intäkt. Pennan går att sticka in i sprickor som är en läckagerisk. Detta är Bild 3

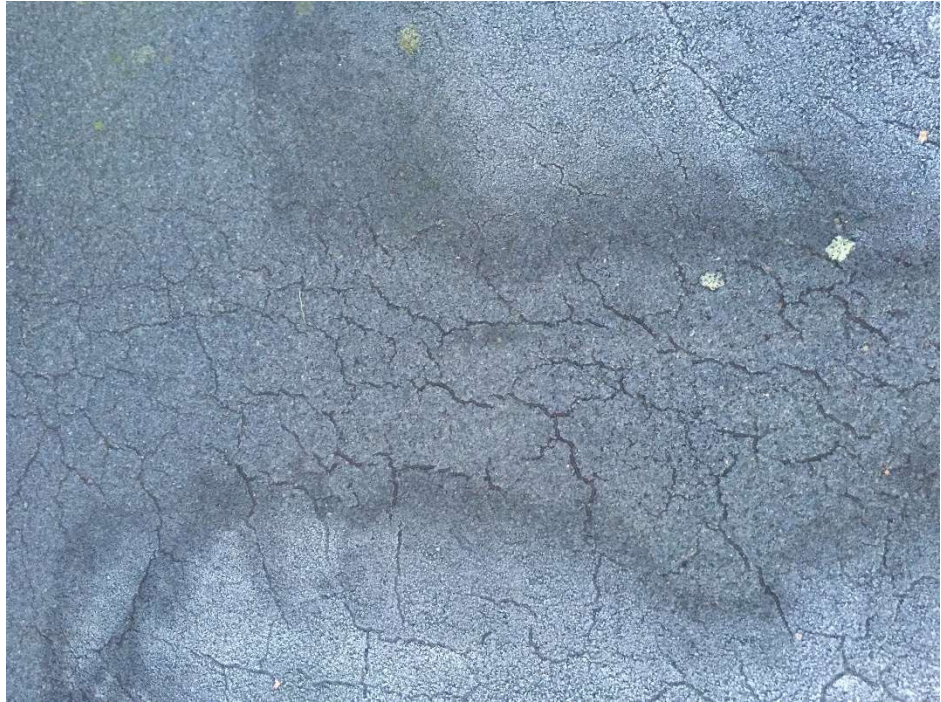
Sprickbildningar på takytans tätskikt. Detta är ett tecken på att taket snart behöver läggas om. Detta är Bild 4.

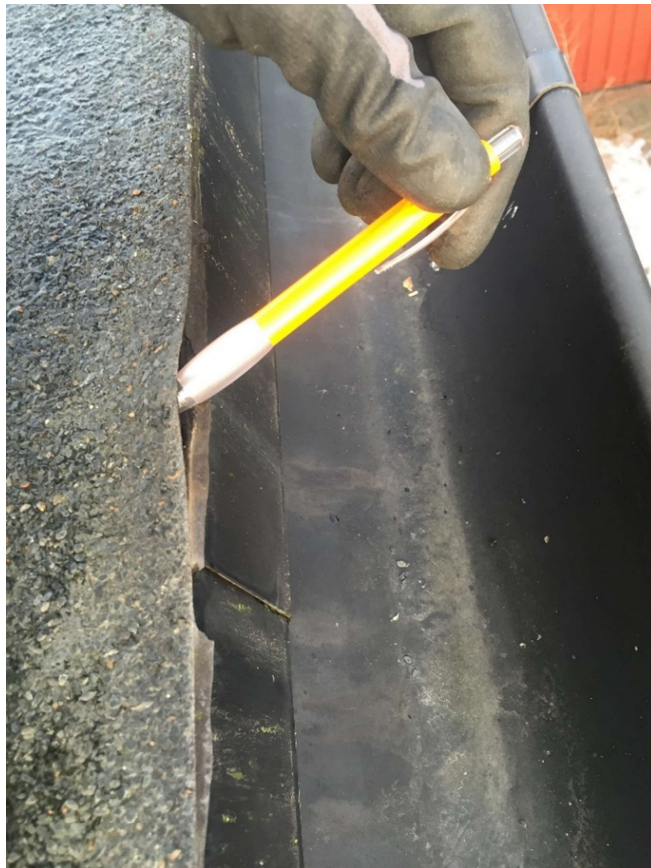
Pappen har släppt mot fotplåten. Detta är en stor läckagerisk och bör åtgärdas snarast med ny fotplåt och papp. Detta är bild 5.

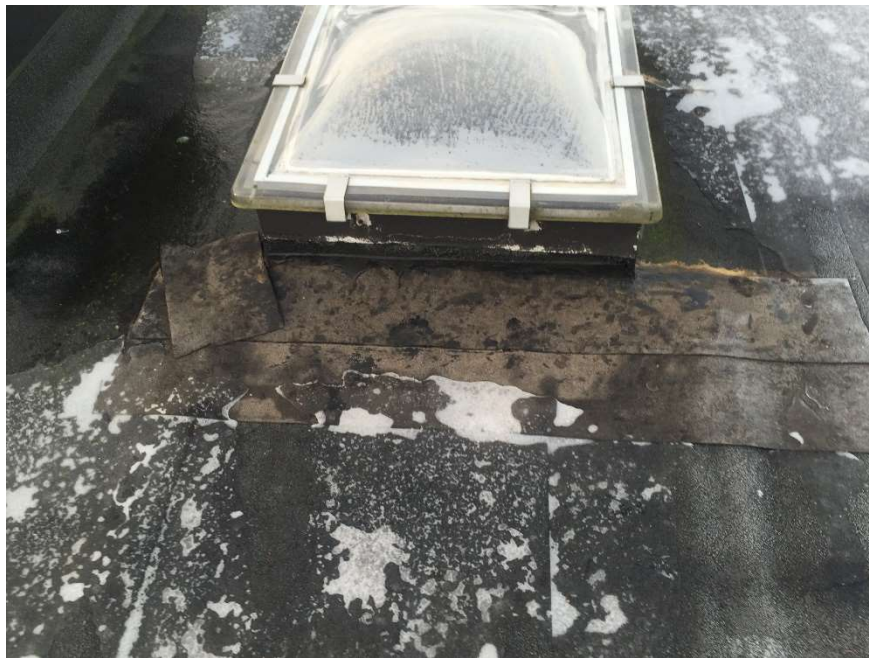
Takfönster på hus nr 115 är åtgärdat med underlagspapp och tak massa. Huv bör täckas in med papp. Läckagerisk. Detta är bild 10.
